沈阳康平“2·21”较大道路交通  
事故调查报告

康平县人民政府事故调查组

2025 年 7 月 29 日

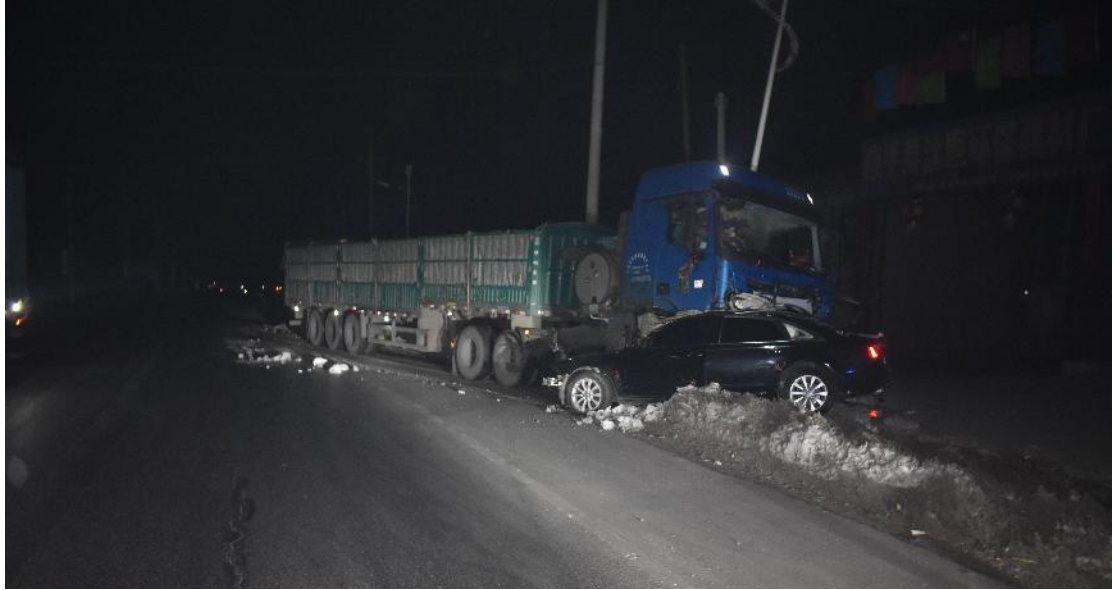
图 2 事故现场情况

事发后辽 A\*\*\*\*\*号小型轿车位于货车车头前部下方,处于停驶状态,车辆已经严重变形损坏;冀 D\*\*\*\*\*号重型半挂牵引车/冀 D\*\*\*\*\*挂号重型仓栅式半挂车位于北向南方向道

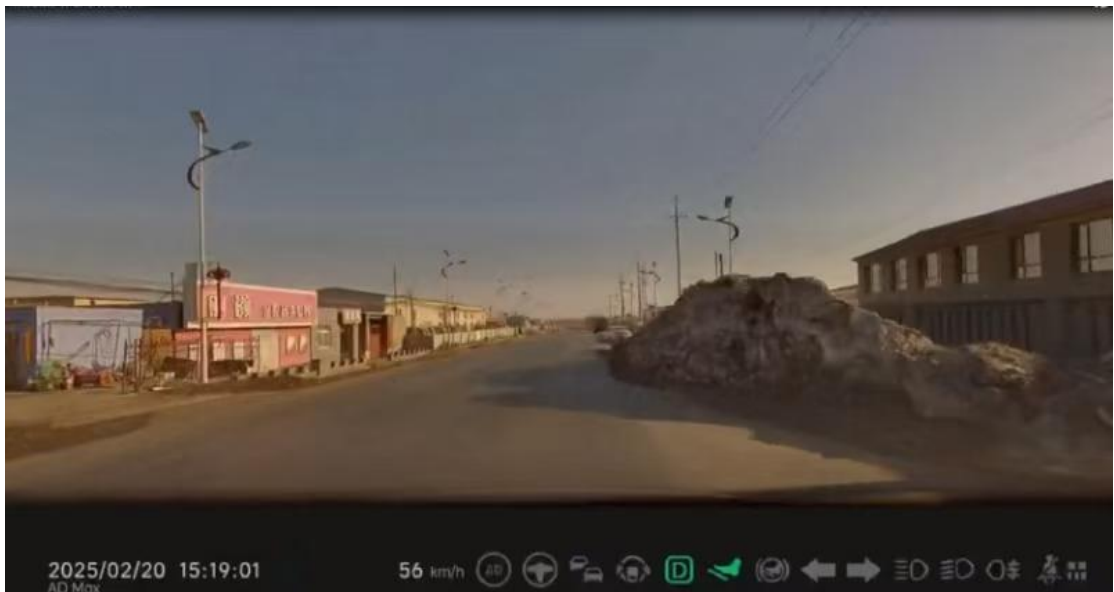
图 3 事故发生前路面情况（其他车辆行车记录仪截图）

康平县沈康环保建材厂门前道路南侧路面的雪堆覆盖整个北向南方向非机动车道，占用机动车道1.1m宽的距离，结合事故现场情况，辽A\*\*\*\*\*号小型轿车与沈康环保建材厂门前道路南侧路面雪堆发生过接触可以成立。

康平县沈康环保建材厂于1月27日暴雪后，将厂区积雪用铲车铲至厂区门前道路右侧，将公路非机动车道阻断，覆盖整个北向南方向非机动车道和占用机动车道1.1m宽的距离，导致辽A\*\*\*\*\*号小型轿车在行驶至该路段时与雪堆发生接触后与对面行驶的重型半挂牵引车相撞。

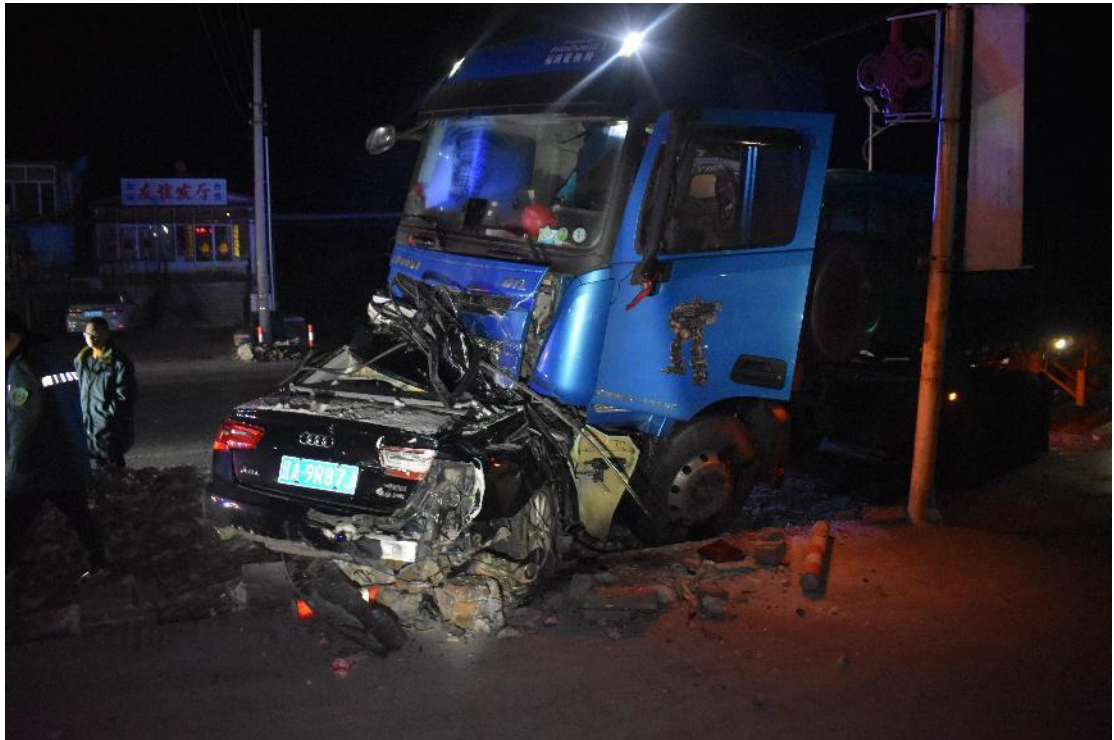
路西侧路肩，处于停驶状态。

图 4 冀 D\*\*\*\*\*号重型半挂牵引车/冀 D\*\*\*\*挂号重型仓栅式半挂车及肇事部位

辽 A\*\*\*\*\*小型轿车报废，不具备路试条件。冀 D\*\*\*\*\*号重型半挂牵引车/冀 D\*\*\*\*\*挂号重型仓栅式半挂车，汽车列车超载率为 1.4%（即超载 780 公斤）。

事故时，小型轿车由北向南行驶，小型轿车行驶速度为89km/h，该路段限速60km/h，超速48.3%；汽车列车由南向北行驶，汽车列车行驶速度为46km/h。
